DÉTECTION DE POURRITURE ET/OU DE FISSURES DANS LE BOIS PAR ULTRASONS

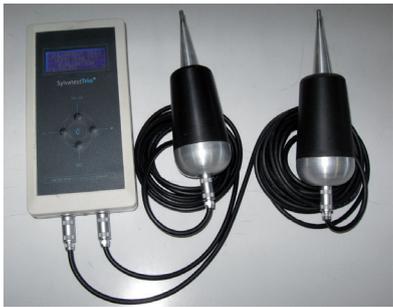
MATURITÉ	<p>Moyenne</p> <p>Utilisation de plus en plus courante pour l'auscultation de pieds de poteaux en contact plus ou moins direct avec le sol.</p>
MATÉRIEL SPÉCIFIQUE EMPLOYÉ	<p>Deux palpeurs reliés à un boîtier de mesure</p>

PRINCIPE ET DESCRIPTION SOMMAIRE	
OBJECTIF	Détection de pourriture ou de fissures dans le bois afin de connaître son état de détérioration et estimer sa résistance.
PRINCIPE	<p>L'appareil fonctionne par transmission d'une onde ultrasonore entre un émetteur et un récepteur. Il émet une onde ultrasonore avec l'un de ses deux palpeurs et mesure la vitesse de transmission et la perte d'intensité avec le deuxième.</p> <p>L'onde ultrasonore se propage de manière plus ou moins rapide et connaît une perte d'intensité suivant la nature du matériau qu'elle traverse.</p> <p>Ainsi, la corrélation de ces deux paramètres vitesse et perte d'intensité permet de caractériser l'état de pourriture, de fissuration, et la présence de trous.</p>
CARACTÈRE DESTRUCTIF DE LA MÉTHODE	<p>Peu destructif en raison des petits trous laissés par le passage des palpeurs dont la pointe est enfoncée de 2 à 3 mm dans le support.</p> <p>L'opérateur peut, afin de s'assurer d'une bonne liaison entre les palpeurs et le bois, effectuer un pré-trou dans le bois afin d'y enfoncer les palpeurs. Cependant, un opérateur expérimenté peut se passer de cette opération.</p>
