DÉTECTION DE POURRITURE ET/OU DE FISSURES DANS LE BOIS PAR ULTRASONS

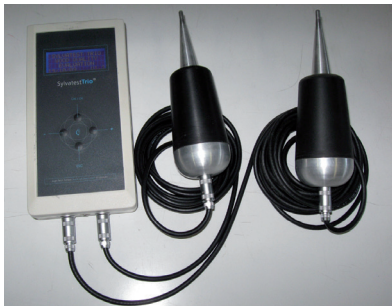
MATURITÉ	<p>Moyenne</p> <p>Utilisation de plus en plus courante pour l'auscultation de pieds de poteaux en contact plus ou moins direct avec le sol.</p>
MATÉRIEL SPÉCIFIQUE EMPLOYÉ	<p>Deux palpeurs reliés à un boîtier de mesure</p>

<p>(CEREMA)</p>
MODALITÉS D'APPLICATIONS	
DOMAINE D'APPLICATION	<p>Détection de pourriture dans le bois.</p> <p>Détection de fissure dans le bois.</p>
SUJÉTIONS PRATIQUES D'INTERVENTION	<p>Pré-trouer le support pour améliorer la connexion et pour diminuer la variabilité des mesures</p> <p>Effectuer une cartographie précise afin de bien repérer la position des différentes mesures</p> <p>Éviter de faire des mesures au droit de nœuds du bois.</p>
LIMITES D'UTILISATION	Méthode davantage adaptée aux bois de faible épaisseur.
PRÉCISION ET/OU SENSIBILITÉ	Nécessité d'une sensibilité importante pour détecter par transparence des fissures de faible ouverture.
