DIAGNOSTIC DES VIPP

CONTEXTE

E2-7 : DIAGNOSTIC DES VIPP (ISSU DU GUIDE LCPC [1])

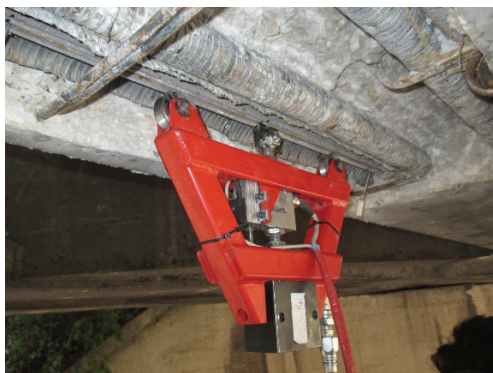
Arbalète en position de mesure sur un fil en sous-face de poutre de VIPP (Cerema)

La principale méthode d'auscultation présentée dans le guide du LCPC [3] est la mesure de tension par l'arbalète. Cette méthode, décrite dans [la fiche C4-3](#), permet d'évaluer la tension résiduelle dans les fils ou torons et ceci quel que soit le degré de corrosion affectant l'armature. Elle est donc particulièrement intéressante car elle permet d'avoir un échantillon de valeurs réelles de tension des fils ou des câbles. Ces tensions peuvent ensuite être exploitées en vue d'un recalcul. À noter cependant que la méthode nécessite l'ouverture de grandes fenêtres et qu'elle est par conséquent destructive. Il est donc nécessaire de limiter au maximum le nombre de mesures. Les fenêtres ne permettent d'accéder qu'à 1 ou 2 câbles et seuls les fils ou torons visibles et correctement dégagés peuvent être testés. L'information issue des essais à l'arbalète est donc forcément partielle.

L'essai principal à mener est l'essai à l'arbalète, déjà évoqué précédemment et décrit dans [la fiche C4-3](#). Cet essai permet d'établir des hypothèses sur les valeurs de précontrainte résiduelle à prendre en compte (des éléments sur cette prise en compte sont données dans le guide [6]). Cet essai constitue un élément indispensable lors du recalcul d'un ouvrage, notamment lorsqu'il existe une incertitude sur les caractéristiques mécaniques des câbles de précontrainte (ce qui est a priori le cas pour les ouvrages antérieurs à 1971, notamment vis-à-vis des propriétés de relaxation).

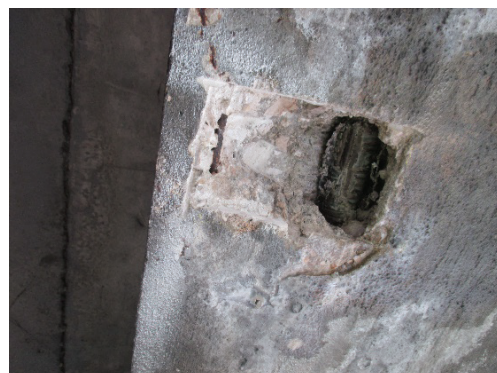
Ouverture d'une petite fenêtre pour sondage de l'état de la précontrainte (Cerema)

Cette étape permet d'évaluer qualitativement la précontrainte par ouverture de fenêtres afin d'examiner l'état des câbles ([cf. fiche A1-9](#)). Elle permet notamment d'examiner le type de corrosion éventuelle : simple enrouillement, piqûres de corrosion, cratères, corrosion généralisée. Elle permet également de prélever des échantillons de coulis, d'eau ou, le cas échéant, d'armatures rompues à des fins d'analyse en laboratoire ([cf. fiche A2-3](#)). En cas de présence d'eau il est nécessaire de faire des mesures de pH. L'ouverture de fenêtres permet aussi de pratiquer l'essai qualitatif dit « du tournevis plat » afin de détecter une détention éventuelle de fils ou de torons.

Les fenêtres sont réalisées en nombre assez réduit (de l'ordre de 3 à 6 pour un ouvrage standard de 1 à 3 travées) et leur taille n'excède guère 20 cm de diamètre ou de côté (lorsqu'aucune mesure de tension à l'arbalète n'est associée). Il est également possible de réduire la taille des fenêtres et d'y introduire un endoscope souple ou encore mieux un vidéo-endoscope ([cf. fiche C1-5](#)).

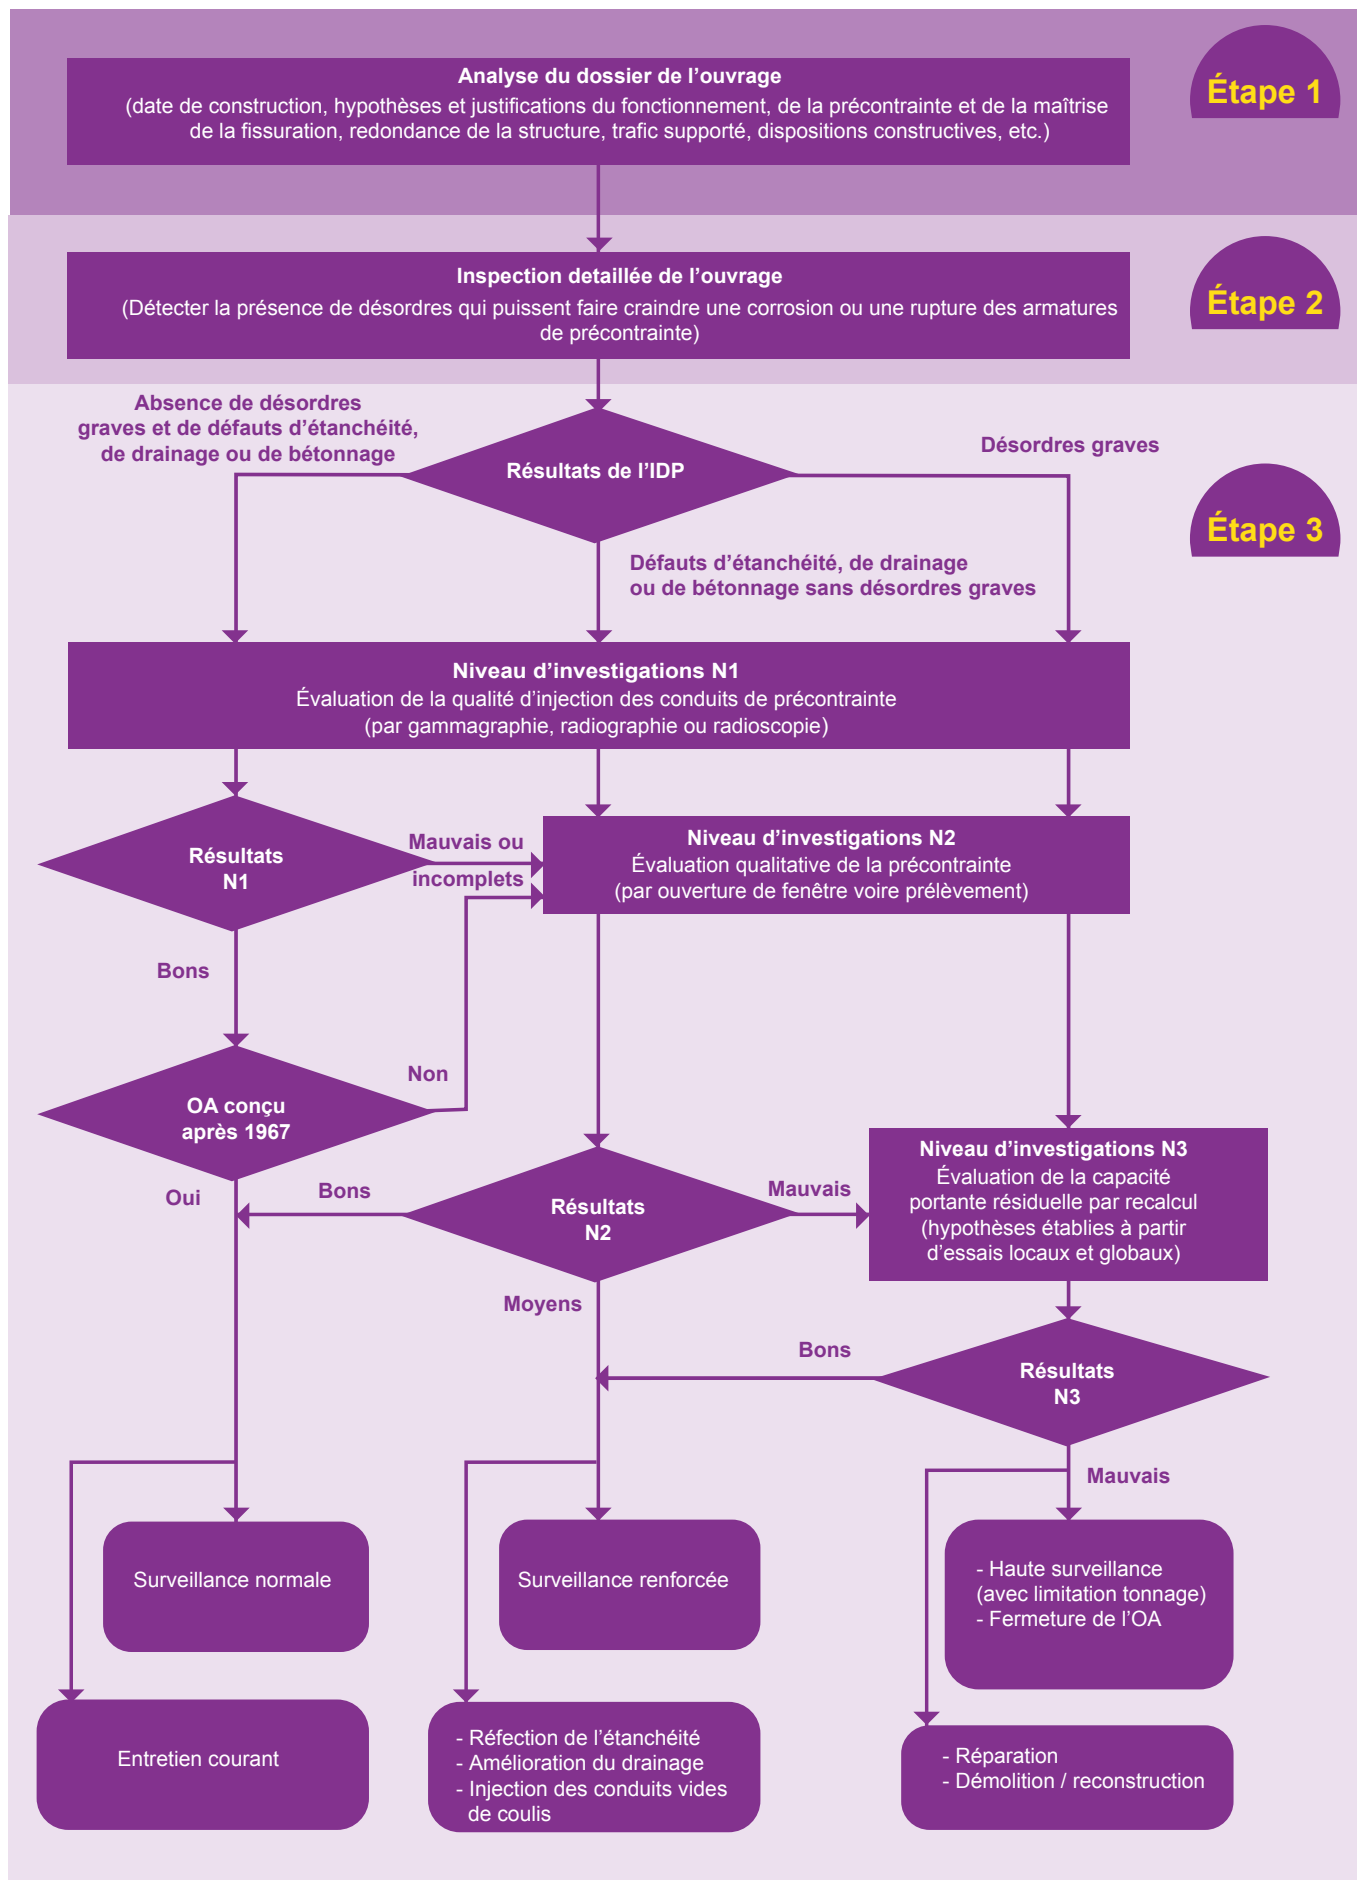
Un logigramme ou un schéma décisionnel, visualisant de façon séquentielle et logique les actions à mener et les décisions à prendre pour aboutir au diagnostic est donné ci-après à titre de guide.
